Felssturz

Spezialausgabe des Infoblattes
der Gemeinde Felsberg vom August 2021

Geschichte des Felsberger Felssturzes / Naturgefahren in der Gemeinde Felsberg /
Aktuelle Überwachungsmassnahmen / Sturzereignis vom Februar 2021 / Funktion des
Gemeindeführungstages / Schutzmassnahmen und Überwachung des Felssturzes /
Wichtige Links zum Thema Naturgefahren

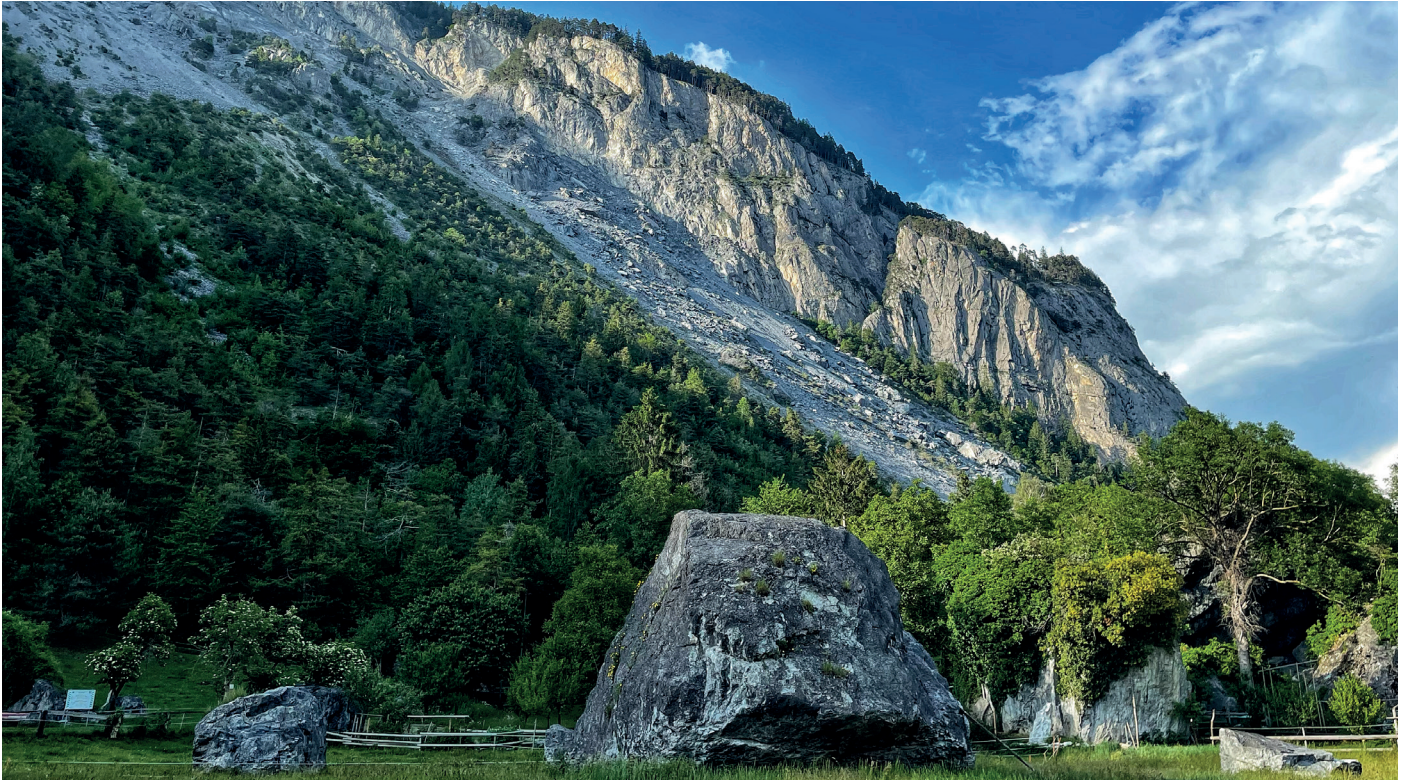
Das Felsberger Aldorf um 1923 mit den gut sichtbaren Felsblöcken der grossen Stürze von 1843 und 1916

Diese imposanten Felsblöcke haben ihren Weg ins Tal schon vor vielen Jahren gefunden.

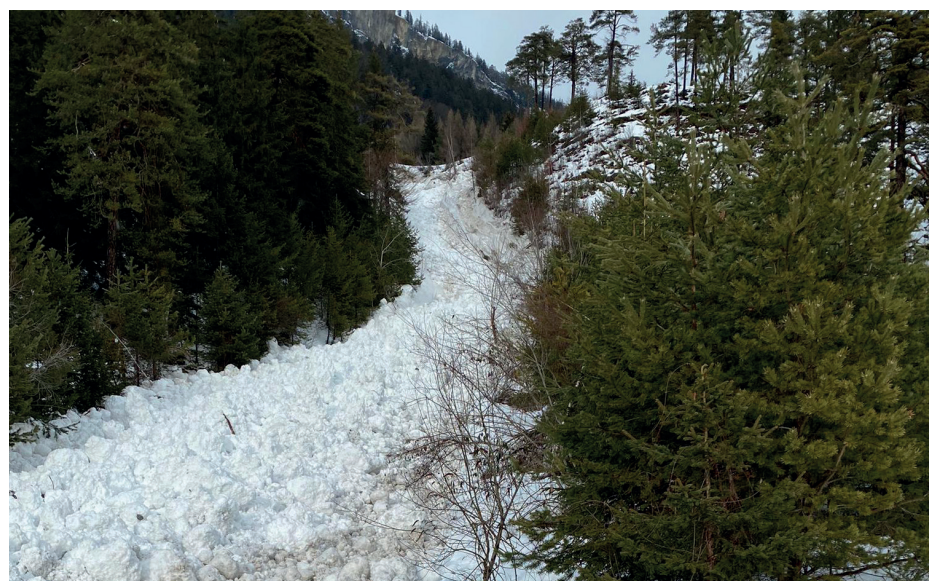
Die Rosstobel-Lawine kann bis weit in den Frühling hinein bis in die Talebene hinunter vordringen. Der Schutzdamm im Rosstobel schützt jedoch nicht nur vor Lawinen, sondern auch vor Murgängen wie derjenige von 2017.

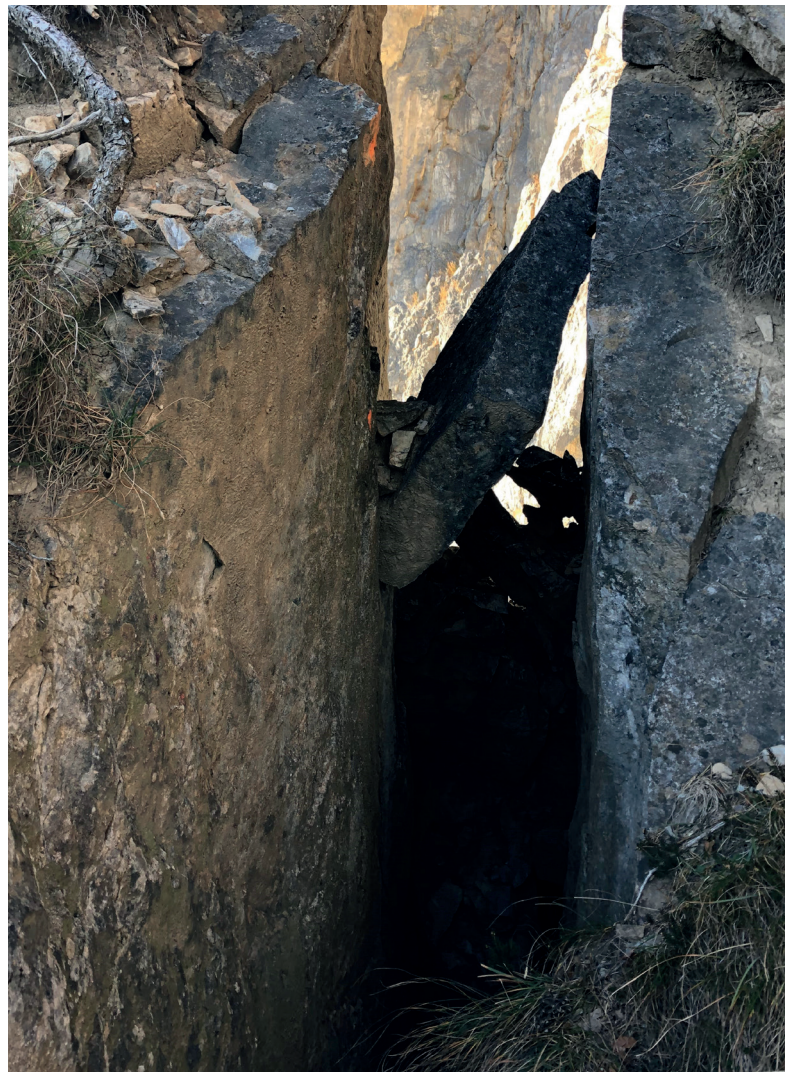
Überwachung Durchstich mithilfe eines Lasers

Neben der Überwachung der markanten Felswand, welche vom Dorf aus gut zu sehen ist, liegt das Augenmerk auf der als "Durchstich" bezeichneten markanten Felspartie, welche für die Alpstrasse in Richtung Calanda Älpli abgetragen wurde, damit die Lehnbrücke gebaut werden konnte. Dieser Bereich wird mittels eines Handlasers von einem fixen Punkt aus gemessen. Seit Messbeginn im Jahr 2003 hat sich der Fels dort nicht bewegt.

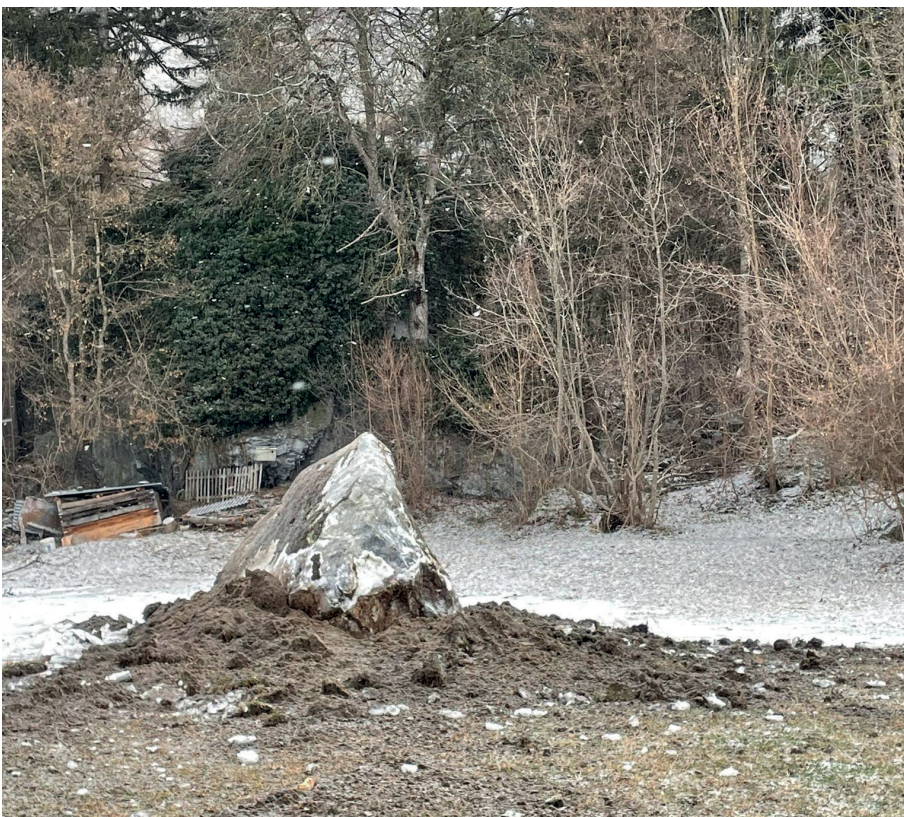
Dieser Felsblock stürzte im Februar 2021 ins Kulturland innerhalb der roten Zone

Das Spezielle beim Ereignis im Februar war, dass ein verhältnismässig kleiner Block mit 0.35 m^3 an der Grenze der roten Gefahrenzone durch ein Gebäude gestoppt wurde. Grundsätzlich geht man davon aus, dass grössere Blöcke mit mehr Energie weiter in den Talboden gelangen. Das Phänomen kann wie folgt erklärt werden:

Der Block mit 0.35 m^3 hatte eine kugelige Form, eine hohe Rotationsgeschwindigkeit und eine geringe Sprunghöhe. Wegen dem gefrorenen Boden war die Eindringtiefe gering. Folglich verlor der Block nur wenig Energie beim Kontakt mit dem Untergrund (ca. 30%-Energieverlust pro Aufprall im Wiesland). Dies führte dazu, dass der Block das gesamte Wiesland überqueren konnte. Im Vergleich dazu haben grössere Blöcke eine grössere Eindringtiefe und gefrorener Boden hat einen vernachlässigbaren Einfluss.

Der Block hatte beim Aufprall in das Haus noch eine kinetische Energie von rund $100\text{-}150 \text{ kJ}$. Diese Energie würde gemäss "Gefahrenkarte Sturz" einer mittleren Intensität (blauer Bereich) entsprechen. Ob ein solcher Block für die Gefahrenkarte relevant ist, ist Teil der laufenden Abklärungen.

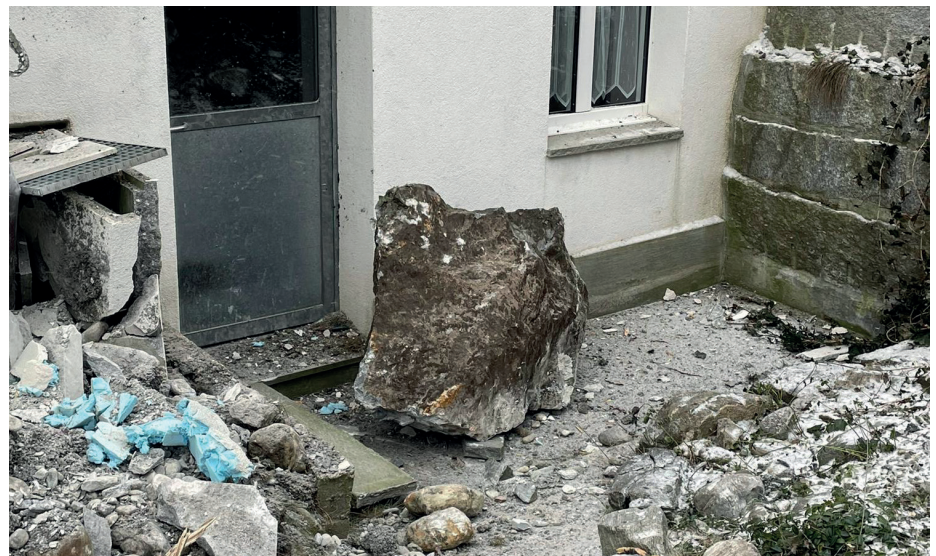
Dieser Stein verursachte Schäden an der Fassade.

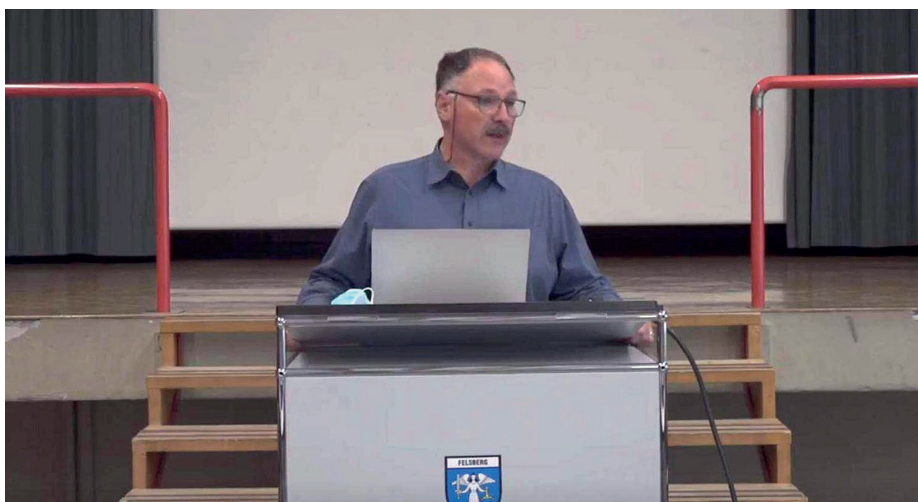
Als ehemaliger Kommandant der Feuerwehr Domat/Ems-Felsberg bringt Urs Tanner das Wissen und die Erfahrung für die Führung des Gemeindeführungsstabes mit.

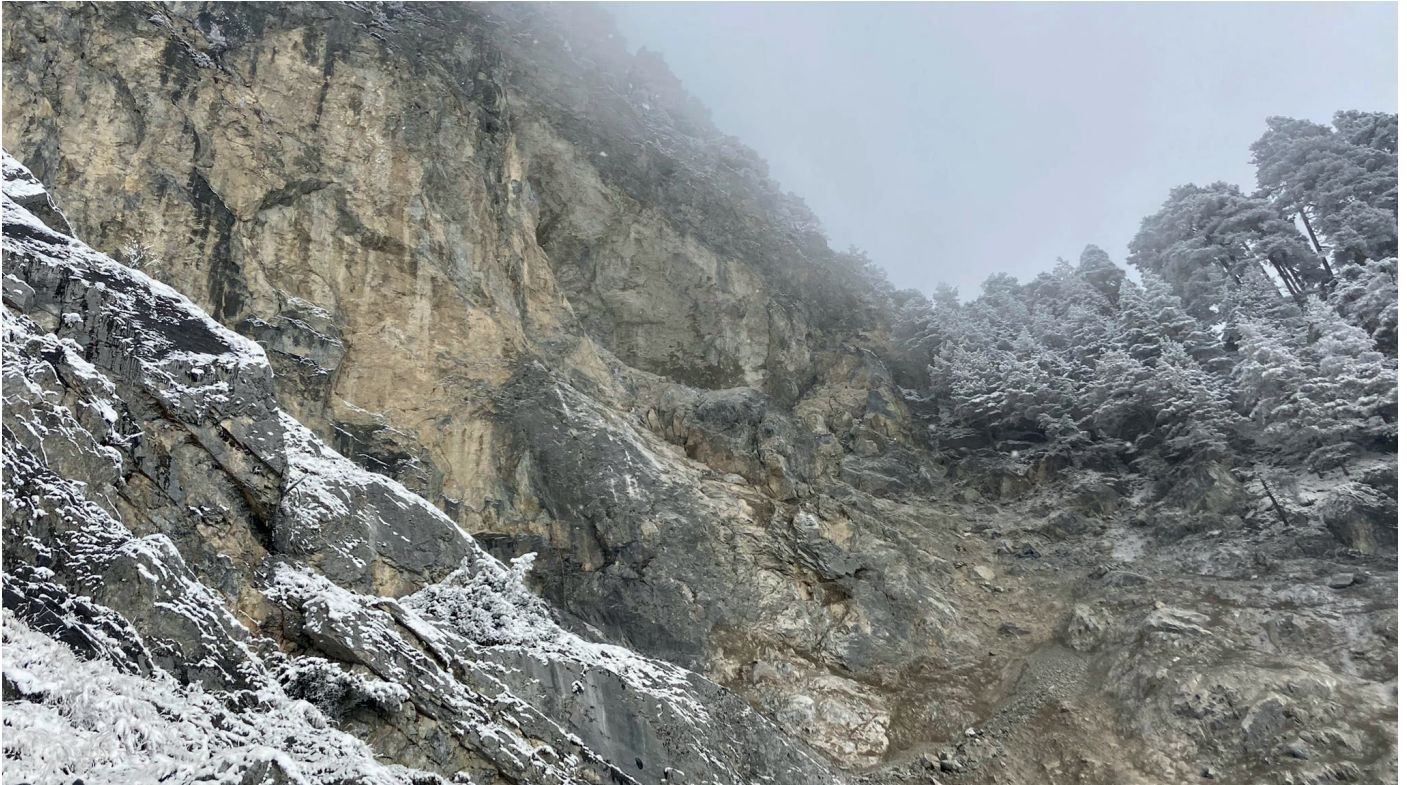
te beim Ereignis vom Februar 2021 beobachtet werden. In der frischen Abbruchfläche waren Vernässungen entlang der offenstehenden Kluftflächen anhand der dunkleren Färbung gut erkennbar. Es ist davon auszugehen, dass dieser Kluftwasseraufstau während der kalten Jahreszeit, bei welcher die Klüfte ihre maximale Tiefe erreichen, bei einer gleichzeitigen Vernässung der basalen Kontaktfläche als sogenannter Trigger das Felspaket zum Abbruch brachte.

Abbruchstelle beim Gamsplattentöbeli unterhalb vom "Köpfl"

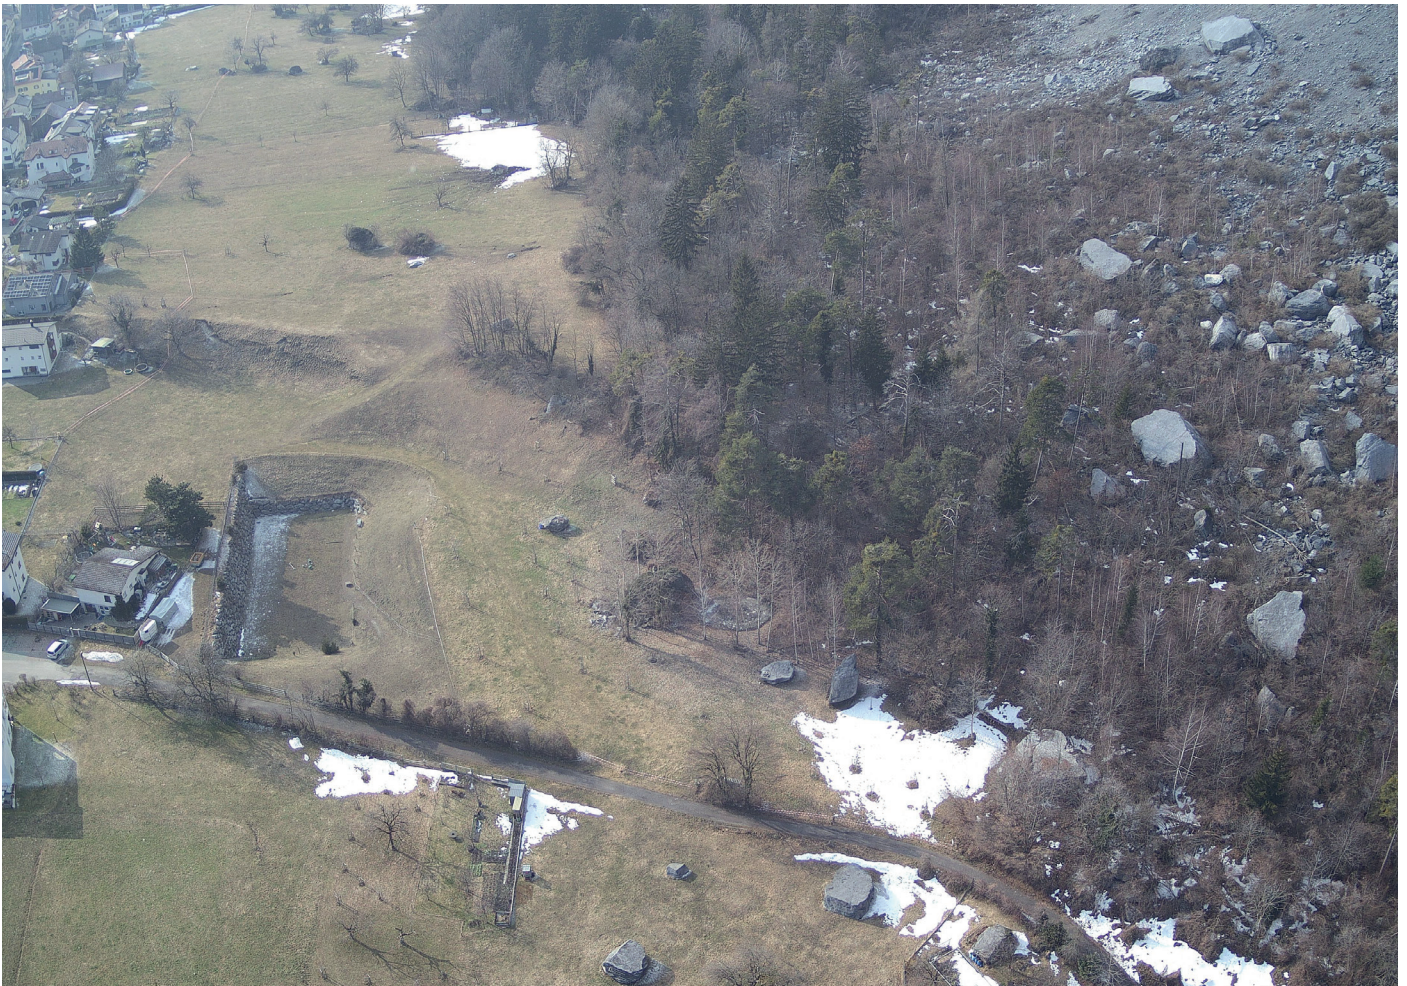
Auf diesem Bild ist die Gefahrenzone zwischen Dorfrand und Sturzgebiet gut zu sehen.

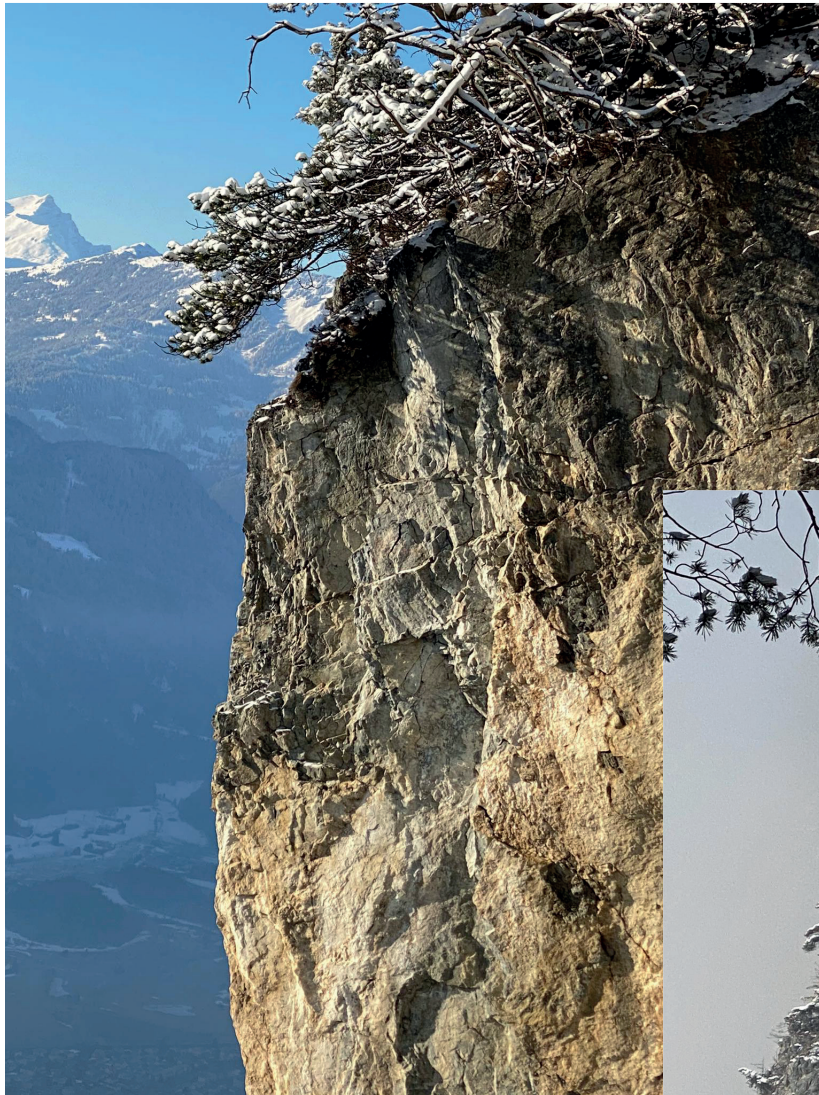
Die Steilheit der Abbruchstelle ganz oben
